Wiedervernässung einer Nieder- moorfläche durch Draina- gentfernung

Steckbriefe Wasserrückhalt

Projektsteckbrief

Wiedervernässung für den Kiebitz

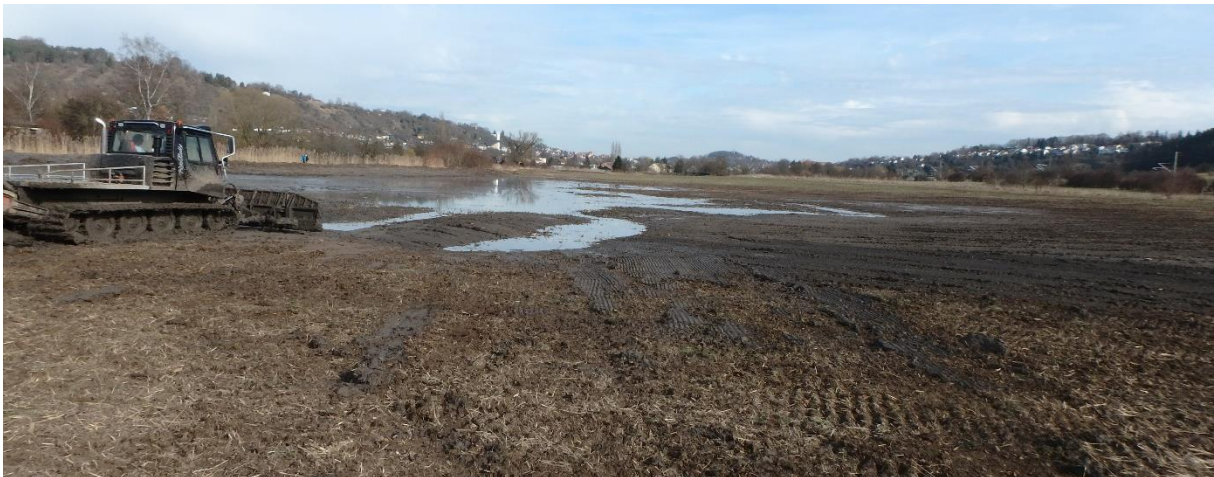
Abb. 1: Senkenstruktur beim "Blänkenschieben". Foto: Sebastian Rall

Im Jahr 2021 wurden 12 ha Ackerland durch Entfernung von Drainagen wiedervernässt. Zusätzlich wurden fünf Blänken (flache, vorübergehende Gewässer) angelegt (siehe Abb. 1 und Abb. 2). Da die Fläche zu nass für konventionelle Maschinen ist, wurde eine leichtere Pistenraupe eingesetzt, um Erde von der Mitte der Blänke an den Rand zu schieben. Vier der fünf Blänken werden zur Brutzeit des an den Blänken brütenden Kiebitz prädatorensicher umzäunt. Die fünfte Blänke bleibt ungezäunt, um als Tränke für die Wasserbüffel zu dienen. Das Gebiet liegt vollständig im

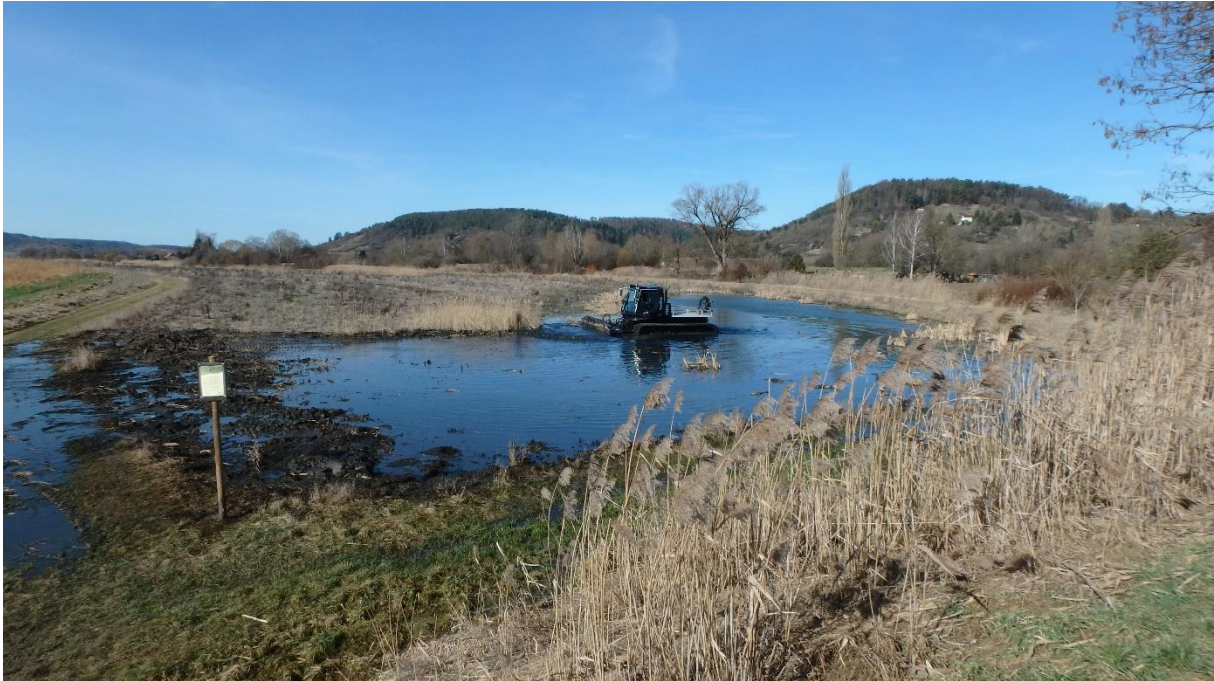
Abb. 2: Einsatz einer Pistenraupe beim "Blänkenschieben". Foto: Sebastian Rall

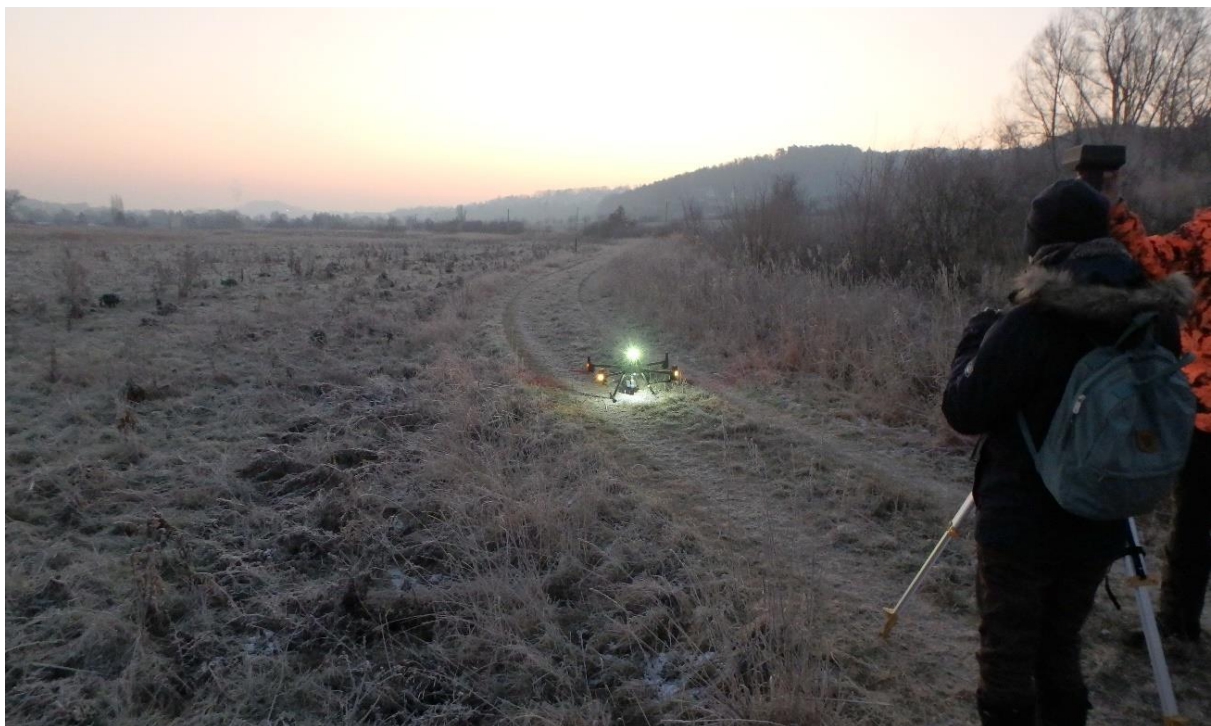
Abb. 4: Start der Detektor-Drohne. Foto: Sebastian Rall

Nicht alle Drainagen, die in der Vergangenheit ange- legt wurden, sind auch sauber dokumentiert. Manch- mal sind die Dokumente nicht mehr auffindbar. An- hand verschiedener Methoden kann man dennoch Drainagerohre im Boden finden. Eine davon ist die De- tektion mit einer Thermobildkamera, die an einer Drohne befestigt ist. Bei Temperaturen um die 0 °C wird die Fläche im Winter vor Sonnenaufgang beflon- gen. In allen anderen Jahreszeiten funktioniert diese

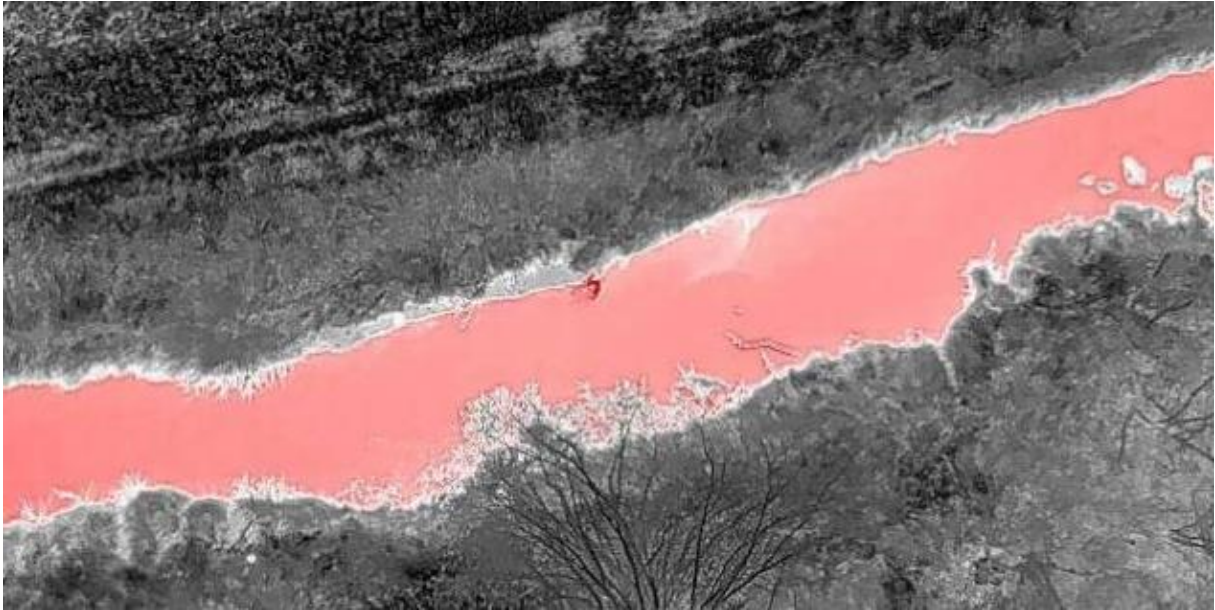
Abb. 5: Die detektierte Drainage ist durch die dunkelrote Verwirbelung in der Ammer (hellrot) zu erkennen. Bild: Richard Georgi

Methode nur bedingt, da es dann etwa nicht kalt ge- nug ist, beziehungsweise weil die Vegetation die De- tektionsergebnisse maßgeblich negativ beeinflusst. Das Wasser in den Drainagen ist wärmer als das Was- ser in der Ammer, in die entwässert wird. Dieser Tem- peraturunterschied wird durch „warme Verwirbelun- gen“ an den Entwässerungsrohren, die in die Ammer münden, sichtbar (siehe Abb. 4 – Abb. 7). Für die Aus- wertung der Daten sind Erfahrung bei der Befliegung, hohe Rechenleistung und spezielle Software notwen- dig. Für weiterführende Informationen siehe den Vor- trag von Richard Georgi im Rahmen des DVL-Seminars.

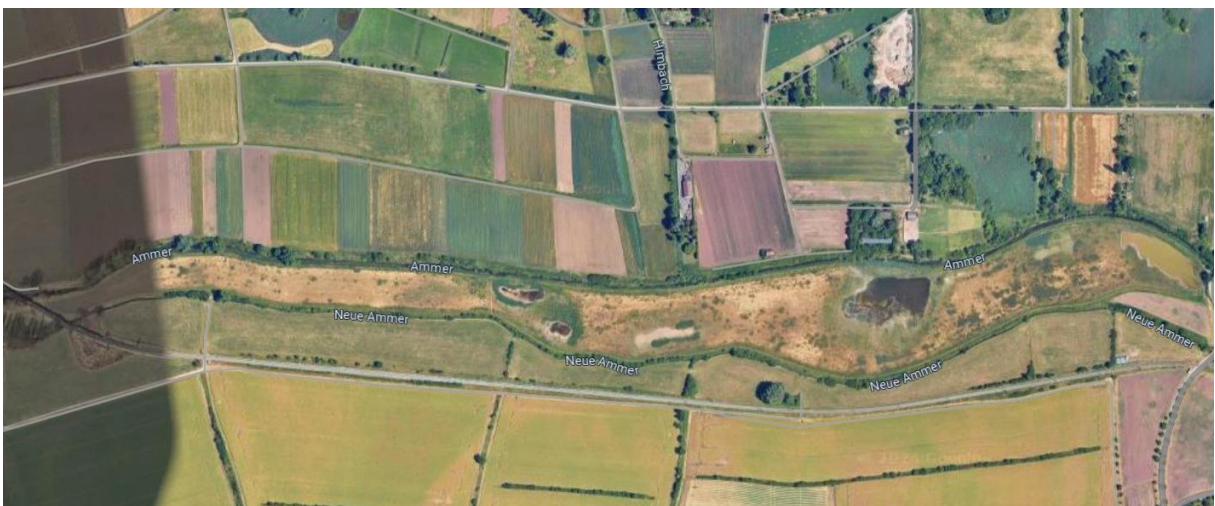
Abb. 6: Das beflogene Gebiet wird nördlich von der Ammer und südlich von der Neuen Ammer (dem Ammerkanal) begrenzt. Bild: Google Maps

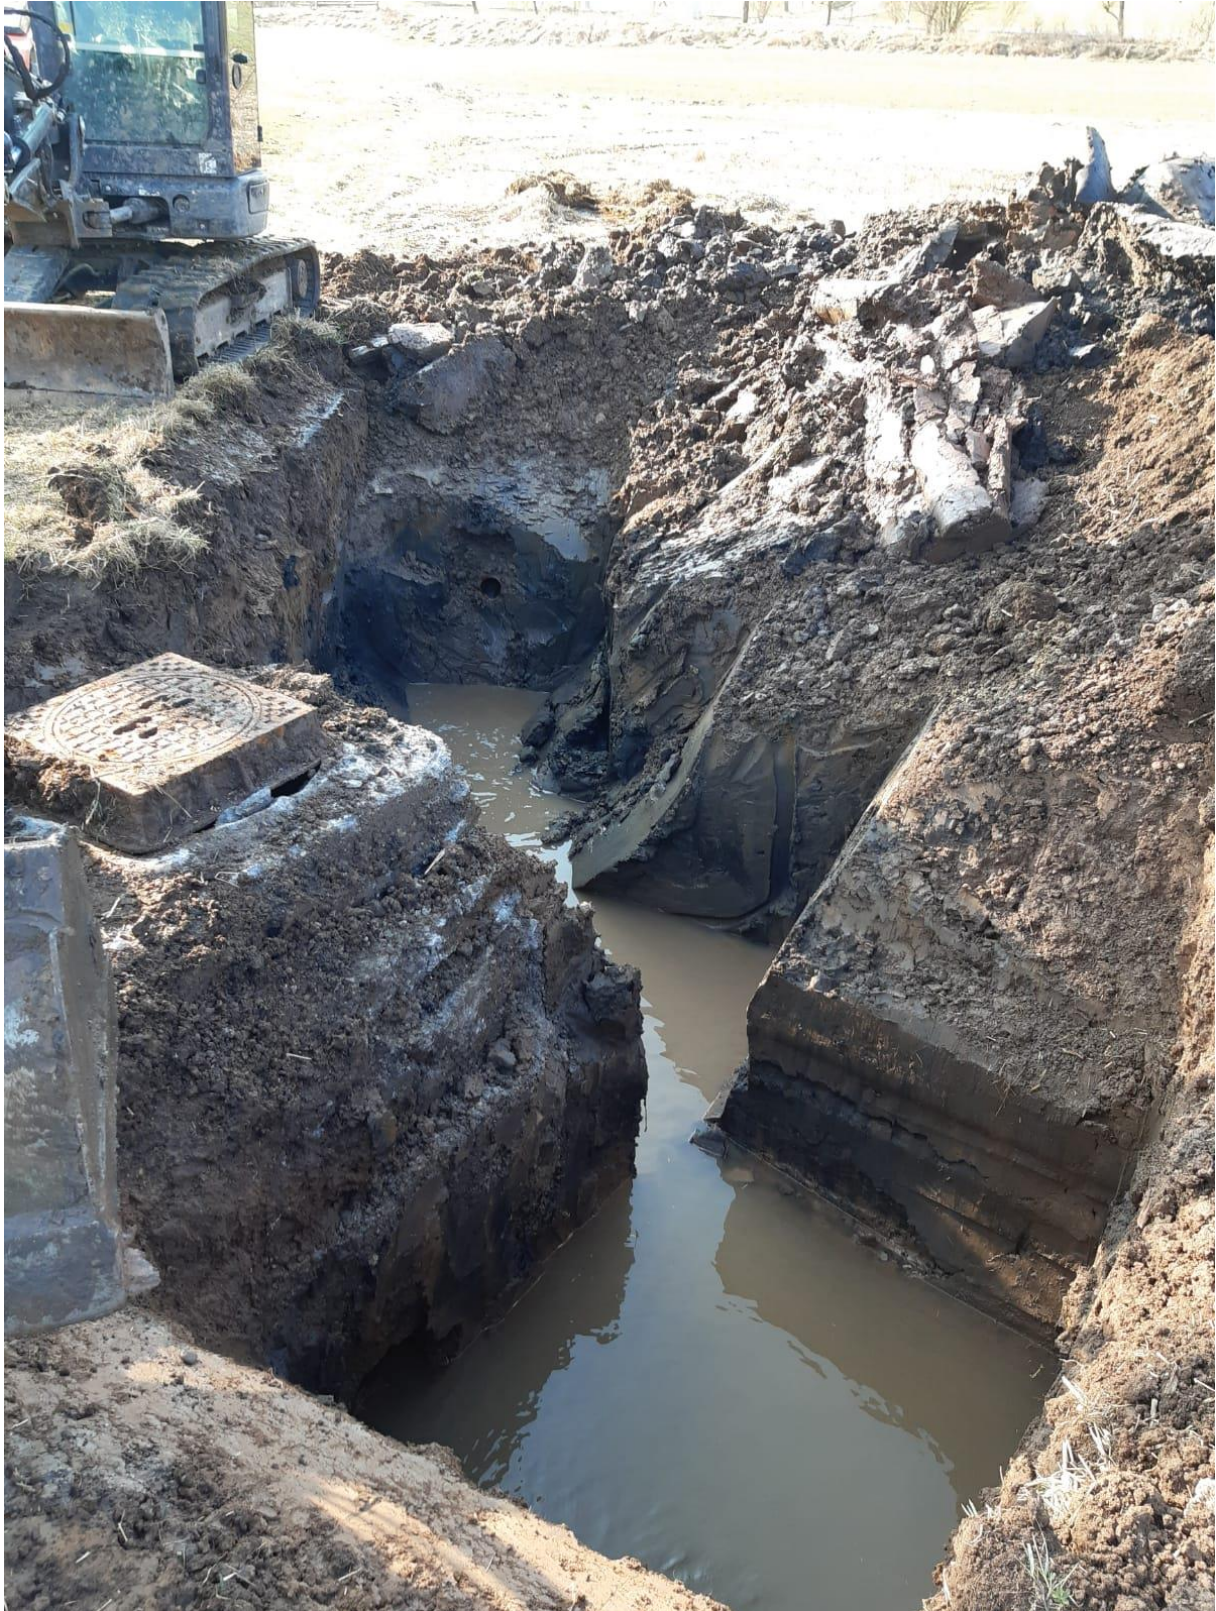
Abb. 8: Trennen und Verplomben des Drainagesammlers. Foto: Sebastian Rall

gräbt einen Suchschlitz (siehe Abb. 8). Ist das Rohr gefunden, wird es gekappt, verplombt und der Graben wieder mit dem Aushub gefüllt und verdichtet.
